תחקיר אירוע גלישת ביוב – תחנת שאיבה עין הים

הנדון: גלישות ביוב לים מתחנת השאיבה הדרומית גבעת אולגה

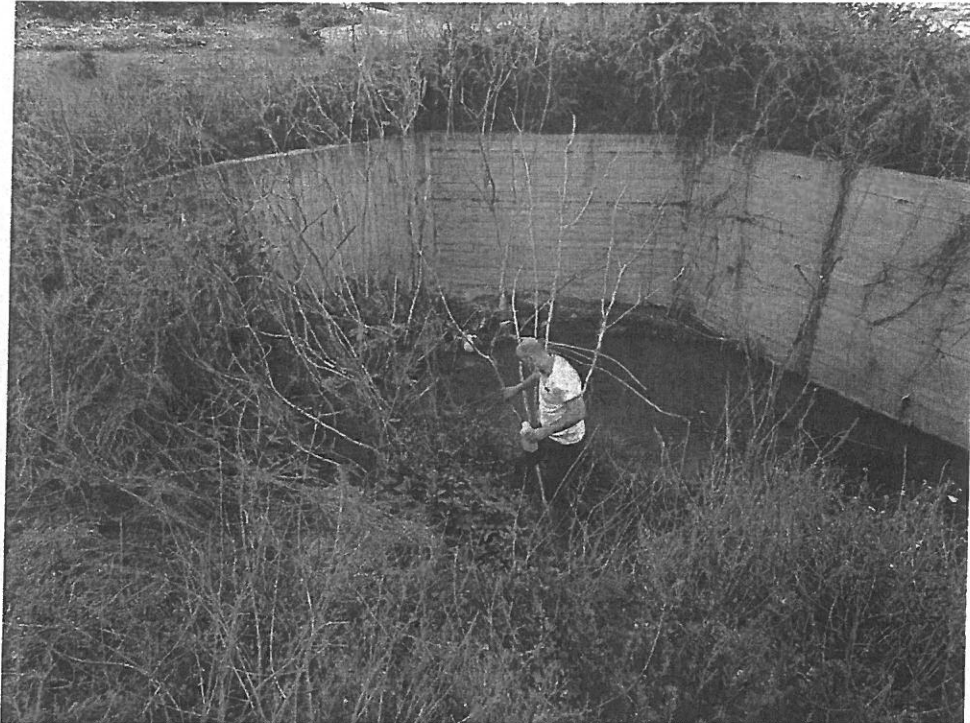
בהגיעם למקום, ניתן היה לראות זרימה לים (תמונה 1). הזרם זוהה ע"י נציגי האיגוד כשפכים גולמיים ע"פ המראה והריח האופייניים. בו בזמן נלקחה דוגמא ע"י דוגם שפכים מוסמך מזרם השפכים במוצא הניקוז לים (תמונה 2).

תמונה 2 : דיגום ראשון במוצא הניקוז לים (צולם ע"י חגי טל 22.03.2021)

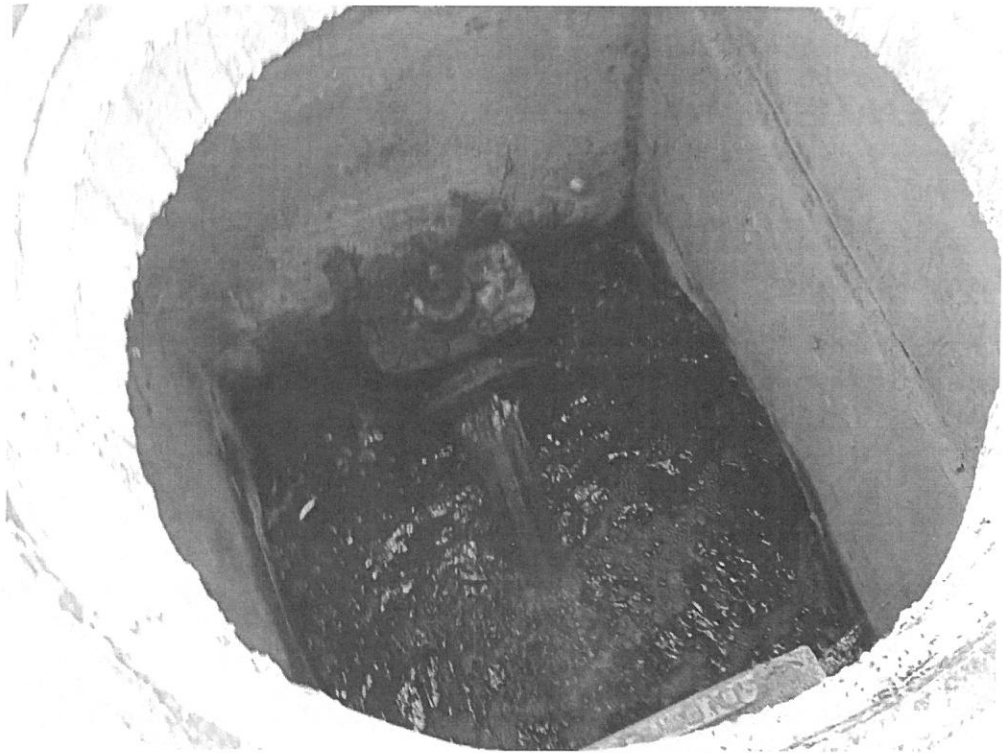
בתיאום עם מנהל האתר, נלקחה דוגמה נוספת משוחת הניקוז (תמונה 4).

תמונה 4 : שוחת הניקוז של תחנת השאיבה ניקוז לים (צולם ע"י חגי טל 22.03.2021)

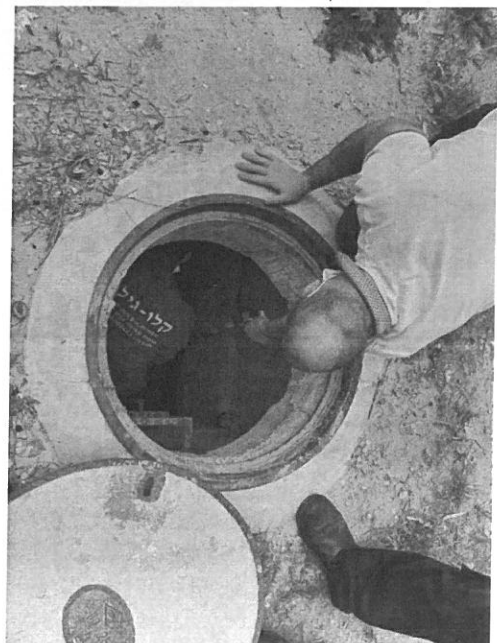
בוצעה בדיקה מיידית שגילתה שהמגוף אינו נסגר הרמטית אלא רק ב - 90% ולא היה ניתן לדעת זאת לפני כן. הסגירה בוצעה באופן שנראה תקין על פניו ולא העלתה שום חשד גם לאור העובדה שהמגוף חדש יחסית (הוחלף לפני 3 שנים). העניין התברר בשלבי סיום השטיפה והחזרת התחנה לפעילות סדירה.

במהלך האירוע נעשה ניסיון ע"י איש תחזוקה במקום לסגור את מגוף הניקוז ולעצור את זרימת השפכים לים (תמונה 5) ניסיון שלא צלח, כנראה מפאת חוסר תחזוקה מונעת. במקביל, לפעולות המתוארות כאן, דיווח נציג האיגוד על האירוע לרטי"ג (יובל סבר) אשר דיווח למוקד הסביבה.

תמונה 5 : ניסיון לסגור את ברוז הניקוז ולקיחת דוגמה נוספת (צולם ע"י חגי טל 22.03.2021)

למניעת הישנות מקרים דומים הוחלט להחליף את מגוף הגלישה התקול (נכנס לתוכנית עבודה ויבוצע בימים הקרובים), בוצעה שטיפה של קו הניקוז במים נקיים על מנת למנוע ריחות, הצוות תודרך ובוצע ריענון נהלים.
